แนวทางการออกแบบสภาพแวดล้อมทางกายภาพที่เหมาะสมกับผู้สูงอายุ  
ในพื้นที่ศาสนสถาน(วัด) ภาคอีสาน กรณีศึกษา : วัดสระเกตุ ตำบลน้ำคำ

Design Guidelines of Physical Environmental for Elderly in Religious  
place(Buddhist) the Northeast Region of Thailand  
Case Study : Watsaket Temple in Baannamkhom,Suwannaphum,RoiEt.

สาขาวิชาเทคโนโลยีสถาปัตยกรรม คณะสถาปัตยกรรมศาสตร์ มหาวิทยาลัยเทคโนโลยีราชมงคลธัญบุรี

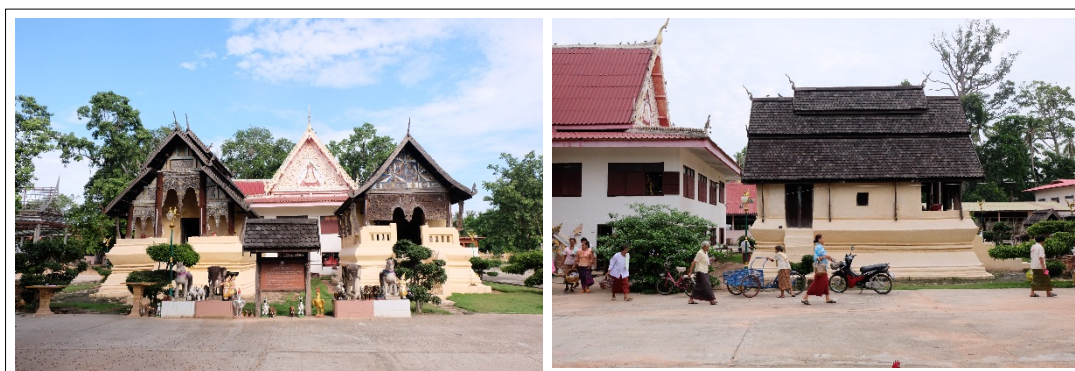
ภาพ 2 ลักษณะทางสถาปัตยกรรม อาคารสิมคู่ วัดสระเกตุ บ้านน้ำคำ ตำบลน้ำคำ อำเภอสว่างแดนดิน จังหวัดร้อยเอ็ด

อาคารสิมคู่ หลังแรกใช้เป็นวิหารเดิม สิม(อุโบสถ) เป็นอาคารทึบ ฐานเป็นแบบฐานเอวบัน มุขหน้าทำเป็นเครื่องไม้ประดับ แกะสลักรูปราหูอมจันทร์ และลายพรรณพฤกษาอย่างงดงามตามแบบพื้นถิ่น

หลังที่สอง ตั้งอยู่ทางทิศเหนือคู่กับวิหาร สร้างขึ้นในปลายสมัยรัชกาลที่ ๔ ต้นรัชกาลที่ ๕ เป็นอาคารโปร่ง ฐานสูง มุขหน้าแกะสลักลายเช่นเดียวกับวิหารเป็นอาคารที่มีผู้คน มาทำบุญ ไหว้พระ และขึ้นไปสักการะพระพุทธรูปหลวงพ่อกุญ้อยภายในสิม สม่าเสมอ ส่วนพื้นที่สำหรับการทำพิธีกรรมทางศาสนาของศาสนิกชน ส่วนใหญ่ใช้อาคารศาลาการเปรียญชั้น 1 และบริเวณศาลาเอนกประสงค์เมื่อเป็นประเพณีที่รองรับผู้คนจำนวนมาก

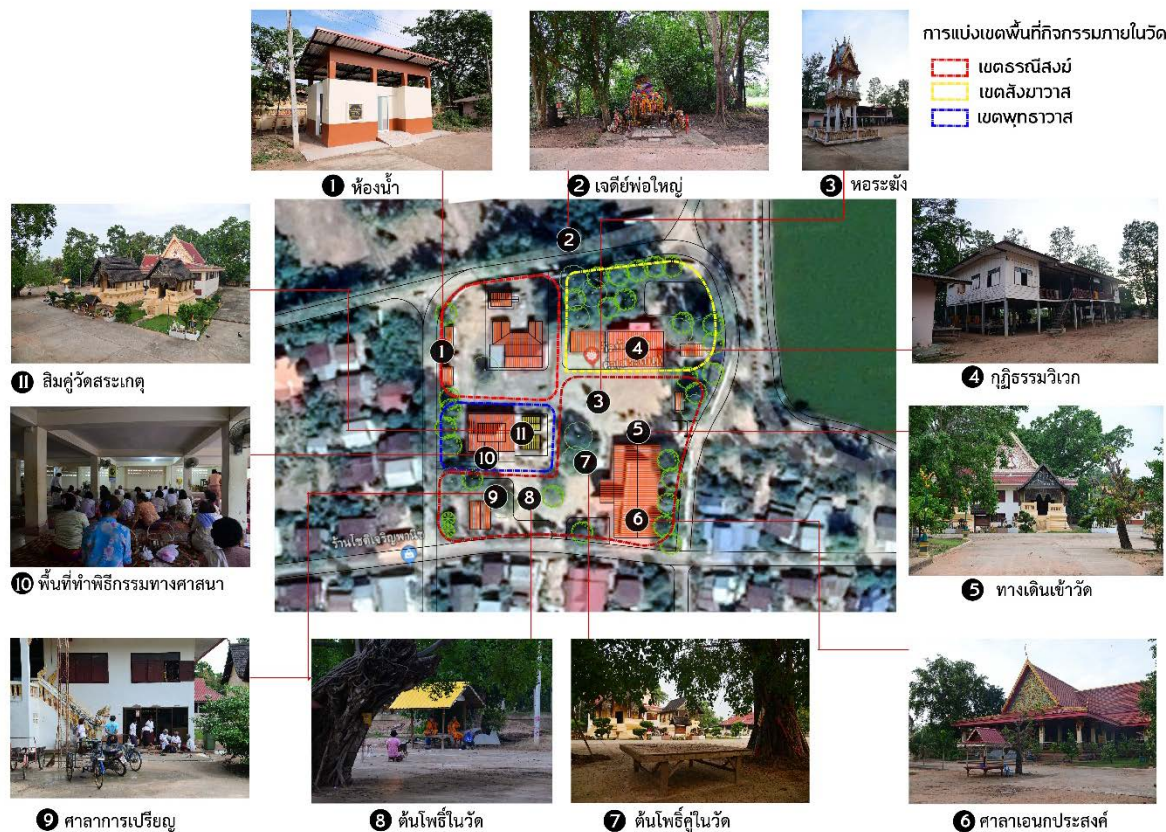
ภาพ 3 แสดงสภาพพื้นที่ปัจจุบัน วัดสระเกตุ บ้านน้ำคำ อำเภอสุวรรณภูมิ จังหวัดร้อยเอ็ด

ภายในวัดสระเกตุ มีพื้นที่ประมาณ 8.5 ไร่ ตั้งอยู่ทางทิศเหนือของชุมชน ภายในวัดมีสิมคู่ ซึ่งเป็นอุโบสถเก่าแก่ตั้งขึ้นในสมัยอยุธยาตอนปลาย เป็นที่สักการบูชาของชุมชนมาตั้งแต่อดีตกาล ภายในวัดมีอาคารต่าง ๆ คือ ศาลาการเปรียญ กุฏิธรรมวิเวก กุฏิพระสงฆ์ วิหาร อุโบสถ หอระฆัง ศาลาบำเพ็ญกุศล เมรุ และห้องน้ำ สภาพแวดล้อมทั่วไปภายในวัด มีต้นไม้ใหญ่คือ ต้นโพธิ์ อยู่บริเวณด้านหน้าสิมคู่ และต้นไม้ใหญ่บริเวณด้านหลังกุฏิ ส่วนพื้นที่ถนนเป็นลานคอนกรีตและพื้นดินบางส่วน

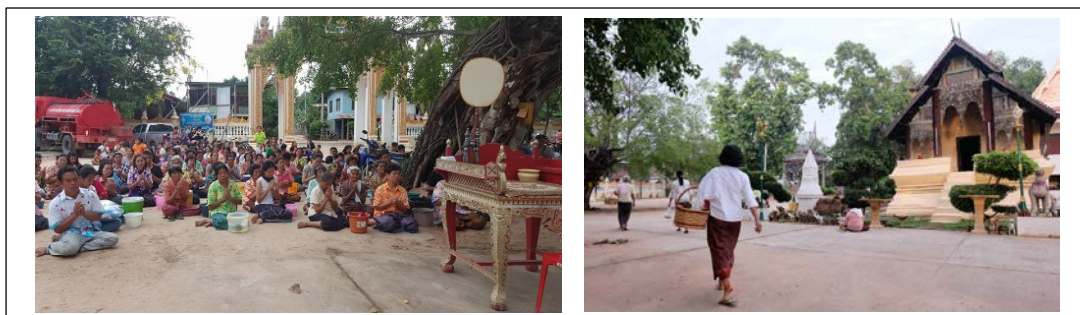
ภาพ 4 การใช้พื้นที่ทำกิจกรรมภายในวัดบ้านน้ำคำ(สระเกตุ)และบริเวณโดยรอบ

ผู้สูงอายุในภูมิภาคอีสานส่วนใหญ่นิยมเข้าวัดทำบุญ โดยแต่งกายชุดพื้นถิ่น นุ่งซิ่น ทำบุญตักบาตรในวันพระ พร้อมทั้งเตรียมข้าวปลาอาหาร ผลไม้ ขนม มาใส่บาตร ซึ่งพฤติกรรมของผู้สูงอายุในชุมชนชาวอีสาน เน้นการเดินเท้าและปั่นจักรยานมาร่วมทำบุญ มีการจับกลุ่มพูดคุยกันตามพื้นที่บริเวณโดยรอบศาลา วัด และพื้นที่ได้ร่มไม้ ภายในพื้นที่ทำบุญจะเน้นการปูเสื่อนั่งกับพื้น ปฏิบัติตัวแบบเรียบง่าย ในเรื่องของสุขภาพผู้สูงอายุในชนบทจะแข็งแรงมากกว่าผู้สูงอายุที่อยู่ในเมือง เนื่องจากมีการออกกำลังกายที่มากกว่าโดยแฝงอยู่ในกิจวัตรประจำวันหรือการทำงาน รวมถึงมีโอกาสเข้าวัดทำบุญมากกว่าผู้สูงอายุที่อยู่ในเมือง การเข้าวัดทำบุญส่งผลให้ผู้สูงอายุในชนบทมีสุขภาพจิตที่ดี เมื่อสุขภาพใจดีก็ทำให้สุขภาพกายดีไปด้วย (รศรินทร์ เกรย์และคณะ, 2556: 27)

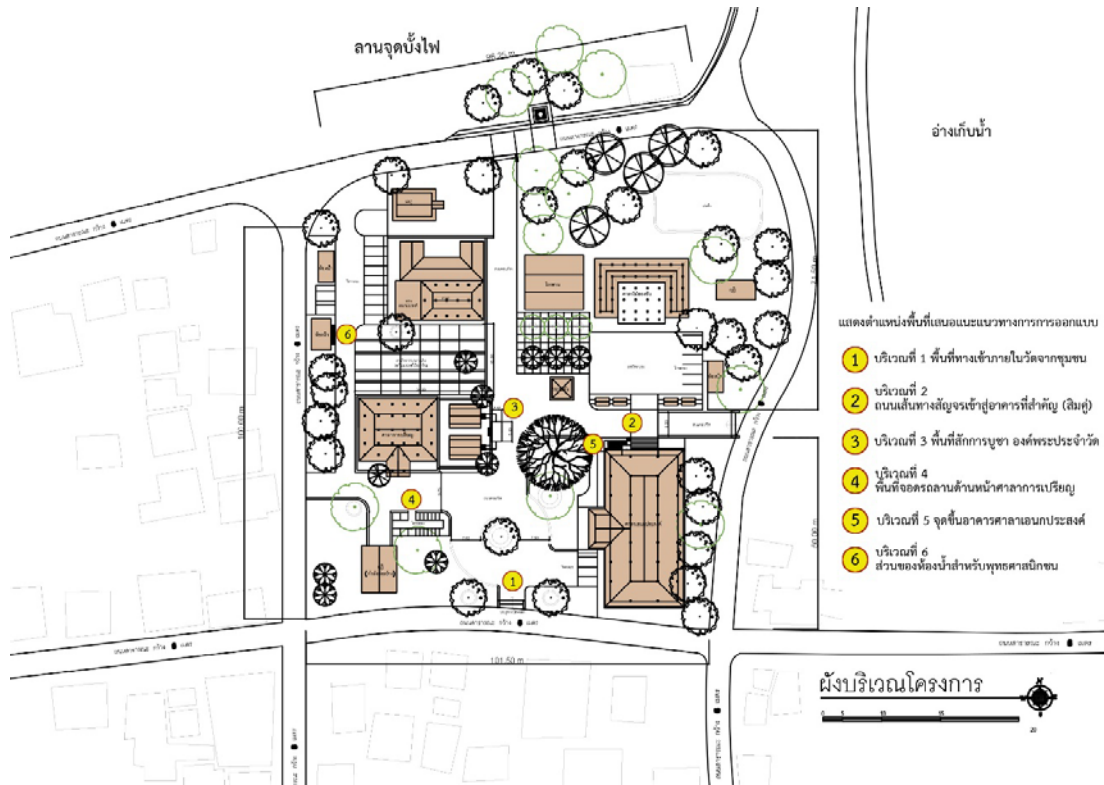
ภาพ 5 แผนผังแสดงตำแหน่งการปรับปรุงพื้นที่และภูมิทัศน์ภายในวัดบ้านน้ำคำ (สระเกตุ)

แนวคิดหลักในการปรับปรุงและพัฒนาพื้นที่วางผังบริเวณโดยรอบศาสนสถานภายในวัด ให้มีความเหมาะสมกับกลุ่มผู้สูงอายุ คือการให้ความสำคัญกับรูปแบบการเดินเท้าและการใช้พื้นที่รวมกลุ่มในการทำกิจกรรมต่าง ๆ ในงานประเพณีวัฒนธรรมที่ใช้พื้นที่ของวัดจัดงาน การเลือกใช้วัสดุ อุปกรณ์ต่าง ๆ ที่มีความเหมาะสมกับบริบทของศาสนสถาน ทั้งเรื่องรูปทรง ขนาด โทนสี วัสดุ ที่มีความกลมกลืน ไม่ติดตั้งในตำแหน่งที่บดบังความโดดเด่นของอาคารที่สำคัญภายในวัด ส่งเสริมการรับรู้ที่ดีเมื่อเข้ามาใช้พื้นที่ภายในวัด

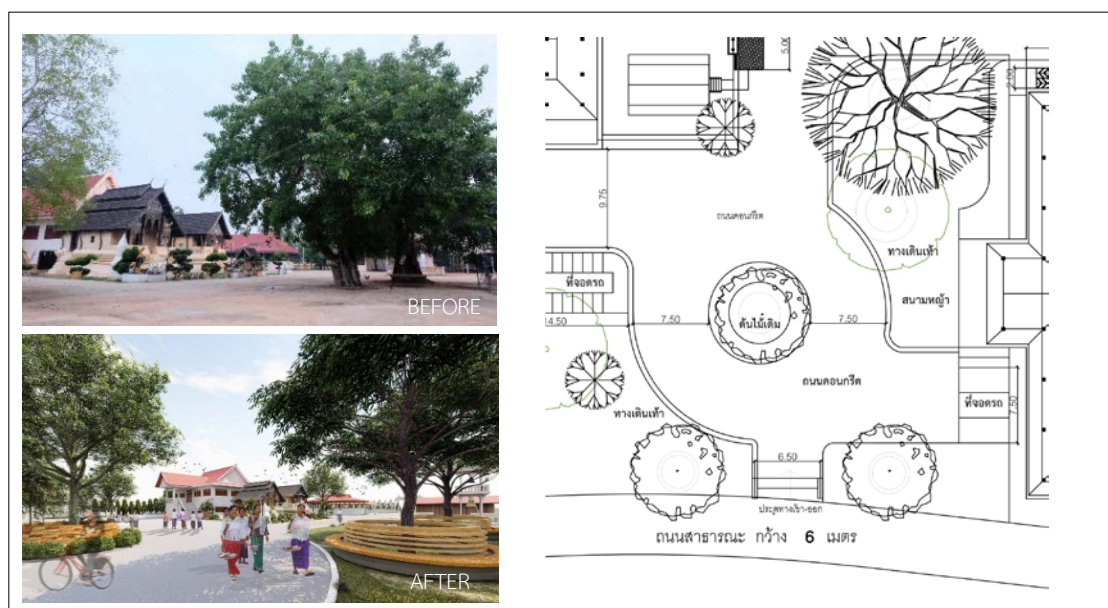
บริเวณประตูทางเข้าวัดที่เป็นทางเข้าหลักจากชุมชน สภาพเดิมเป็นพื้นลานคอนกรีตลาดแข็ง มีความร้อนในช่วงการใช้งานเวลากลางวัน การสัญจรของรถและการเดินเท้าไม่มีการแยกเส้นทางการสัญจรที่ชัดเจน ซึ่งอาจเกิดอันตรายต่อผู้ใช้งานได้ จึงเสนอแนะให้มีมุมมองที่ดีกำหนดเส้นทางการสัญจรให้ชัดเจน แยกเส้นทางการสัญจรของรถยนต์ และเส้นทางเดินเท้า เพื่อให้เกิดความปลอดภัยในการสัญจร ติดตั้งป้ายบอกทางและแผนผังของวัดสำหรับกลุ่มคนอื่นเพื่อให้เข้าใจและรับรู้ได้ง่าย

ภาพ 6 การปรับปรุงพื้นที่บริเวณเส้นทางเข้าวัดจากชุมชน

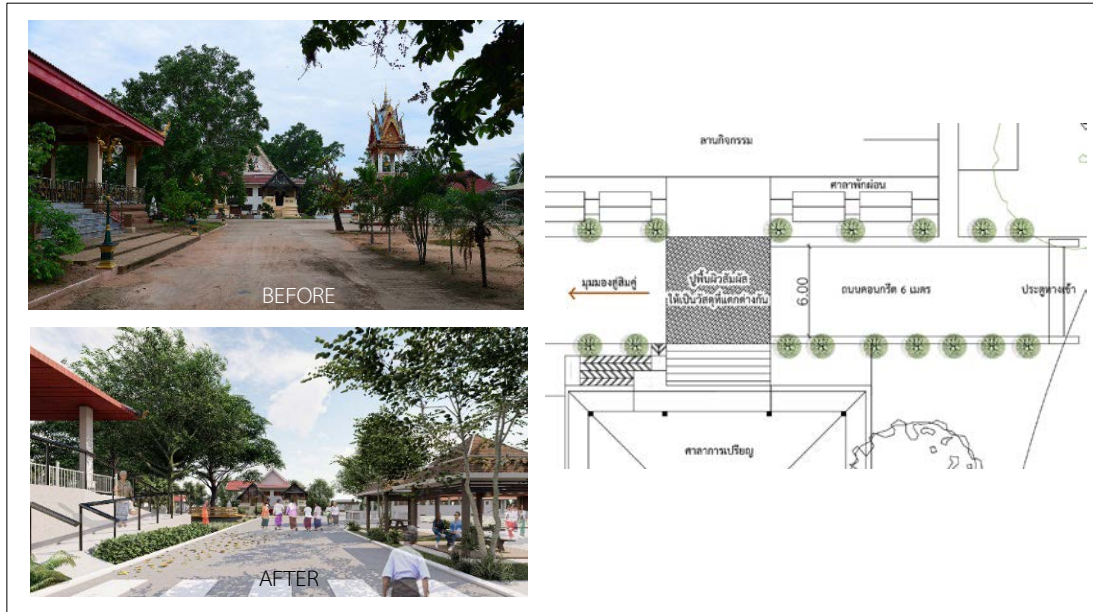
ลักษณะถนนภายในวัด ที่เป็นมุมมองมุ่งสู่อาคารสำคัญ ยังมีสิ่งบดบังทัศนียภาพ และวัสดุปูพื้นยังไม่สวยงาม พื้นลาดแข็งไม่ส่งเสริมให้อาคารโดดเด่นเท่าที่ควร การส่งเสริมให้อาคารเก่าที่มีคุณค่า และเป็นศาสนสถานที่สำคัญของวัด ให้ความโดดเด่น สวยงาม ควรจัดภูมิทัศน์ที่ตีบริเวณโดยรอบ และไม่มีสิ่งกีดขวางมุมมองให้บดบังตัวอาคาร จัดภูมิทัศน์ทั้ง 2 ข้างทางของถนน แยกทางเดินเท้าและทางสัญจรของรถให้ชัดเจน ปูพื้นผิวสัมผัสให้แตกต่างกันในบริเวณจุดตัดของถนน

ภาพ 7 การปรับปรุงพื้นที่บริเวณเส้นทางสัญจรเข้าสู่อาคารที่สำคัญ (ลิมคู่)

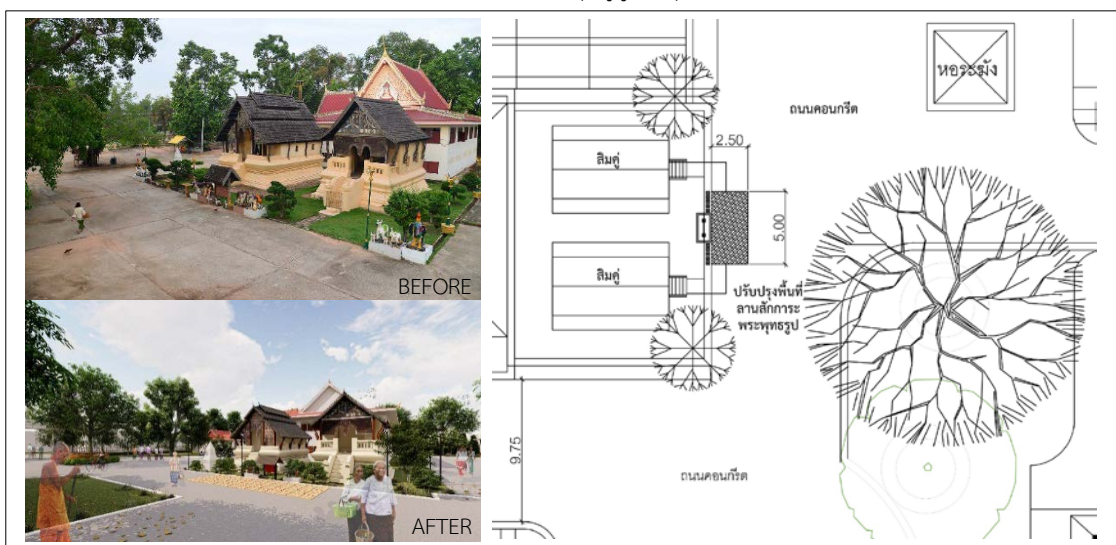
พื้นที่ในส่วนสักการะองค์พระพุทธรูป เป็นพื้นที่ลานกลางแจ้ง ไม่มีสิ่งปกคลุม กลุ่มผู้สูงอายุและพุทธศาสนิกชน เน้นการสักการะแบบนั่งกับพื้นคอนกรีตบริเวณด้านหน้าสิม และขึ้นไปสักการะองค์พระพุทธรูป ซึ่งมีการใช้งานค่อนข้างลำบากสำหรับผู้สูงอายุ โดยควรออกแบบพื้นที่สักการบูชาให้มีวัสดุปูพื้นที่ไม่ลื่น และไม่เป็นวัสดุที่เก็บความร้อน เช่น การใช้อิฐบล็อกตัวหนอนที่มีหน้าแทรกได้ เพื่อลดความร้อน หรือ วัสดุปูพื้นแผ่นยางที่มีความนุ่มและสามารถระบายน้ำได้ เพื่อกันลื่นและสามารถนั่งไหว้พระได้อย่างสบายและมีความปลอดภัยสำหรับกลุ่มผู้สูงอายุ

ภาพ 8 การปรับปรุงพื้นที่สักการบูชา องค์พระประจำวัด

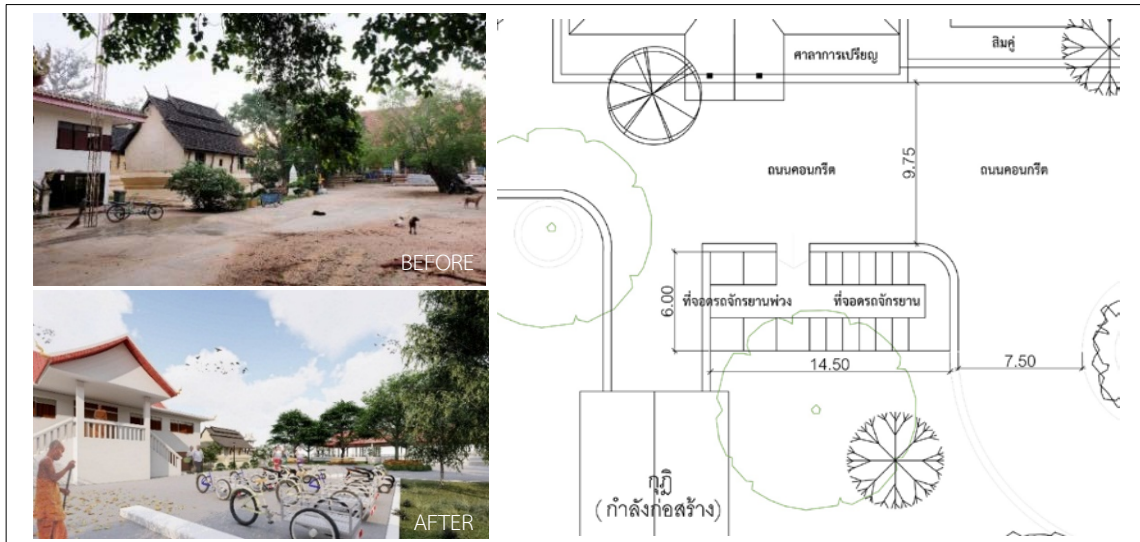
ภายในวัดยังไม่มีการจัดผังของพื้นที่จอดรถที่ไม่เป็นสัดส่วน ทำให้ที่จอดรถไม่เป็นระเบียบ ส่วนใหญ่ผู้สูงอายุในชุมชน ใช้รถจักรยานพ่วงด้านหน้าเป็นยานพาหนะ มาร่วมทำบุญที่วัด ซึ่งเสนอแนะให้มีการกำหนดตำแหน่งที่จอดรถให้เป็นสัดส่วน มีทั้งที่จอดรถยนต์ รถจักรยานยนต์ รถจักรยาน และรถอื่น ๆ ที่คนในชุมชนใช้งาน อีกทั้งควรมีการกำหนดที่จอดรถสำหรับคนที่ใช้รถเข็นให้มีความสะดวกสบายยิ่งขึ้นด้วย

ภาพ 9 การปรับปรุงพื้นที่จอดรถลานด้านหน้าศาลาการเปรียญ

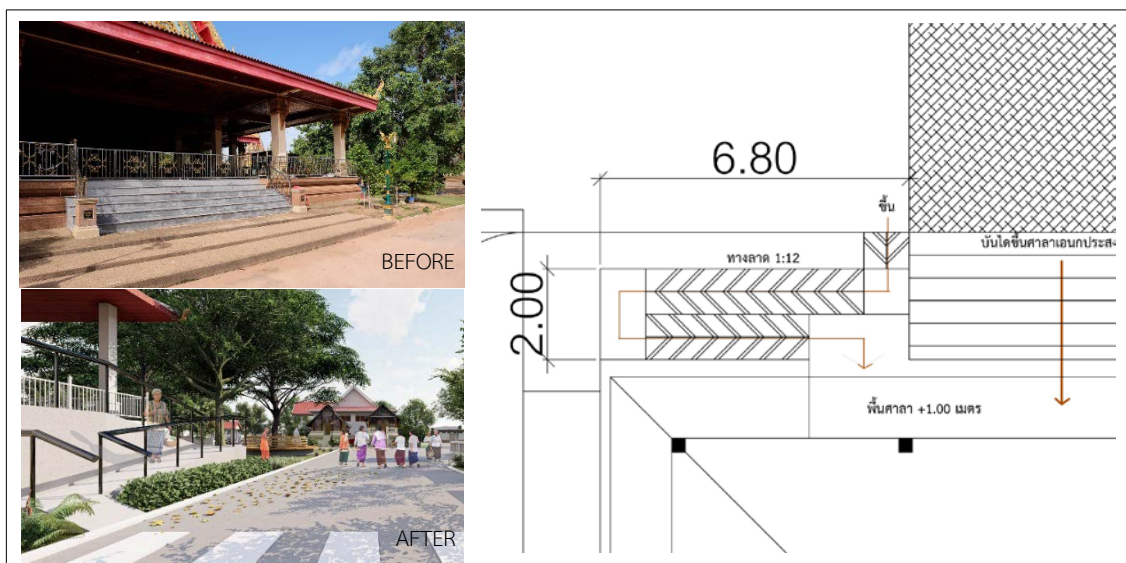
สำหรับอาคารภายในวัดที่ใช้ประกอบกิจกรรมทางศาสนาในวันสำคัญต่าง ๆ และรองรับการใช้งานของพุทธศาสนิกชนจำนวนมาก โดยเฉพาะกลุ่มผู้สูงอายุ อาคารถูกสร้างขึ้นใหม่ มีการยกพื้นสูง ทำให้อาคารมีบันไดหลายชั้น และใช้วัสดุหินอ่อนปูพื้นบันไดและภายในอาคารอาจทำให้ลื่นและเกิดอันตรายสำหรับผู้สูงอายุได้ จึงควรมีส่วนของพื้นที่ทางลาด สัดส่วนความลาดเอียง 1:12 และมีราวจับตามทางลาด สำหรับรถเข็นหรือผู้สูงอายุที่เดินขึ้นบันไดลำบาก จะช่วยให้มีความสะดวกสบายในการใช้งานสำหรับคนทุกเพศวัยได้

ภาพ 10 การเสนอแนะทำทางลาดบริเวณจุดขึ้นอาคารศาลาเอนกประสงค์

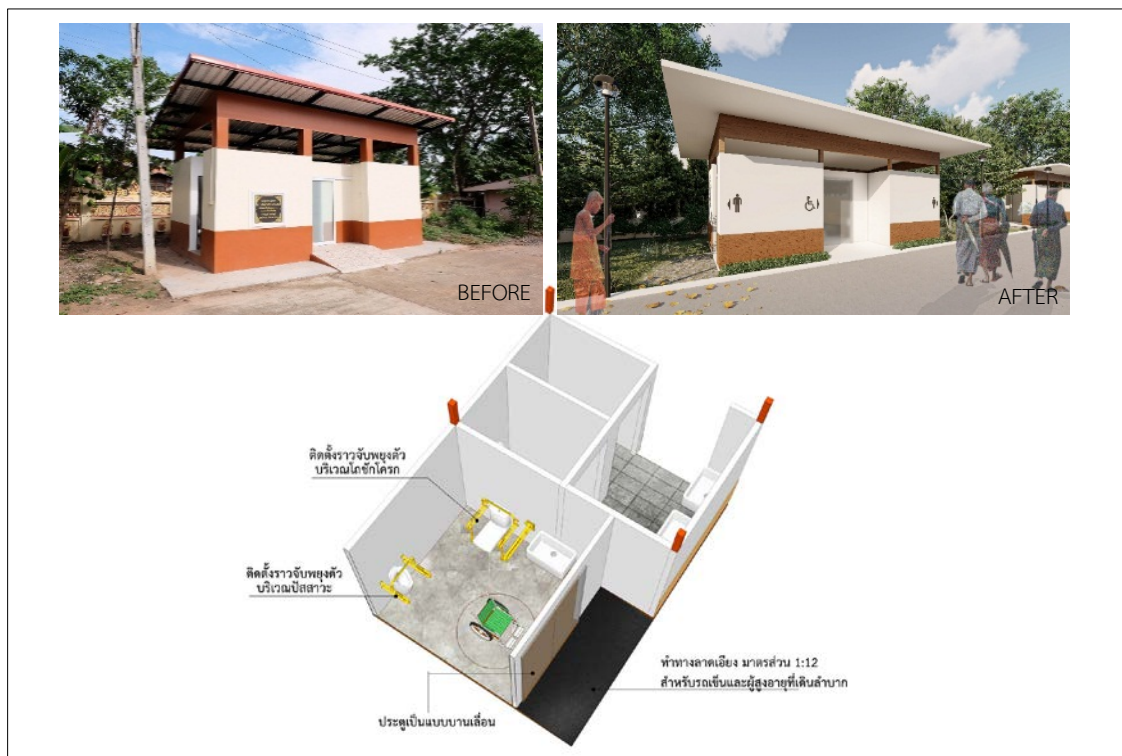
ลักษณะห้องน้ำภายในวัดส่วนใหญ่ยังไม่ได้คำนึงถึงกลุ่มคนทุกเพศวัย (universal Design) และมาตรฐานของสัดส่วนต่างๆ จึงควรเสนอแนวคิดในการออกแบบทางเข้าห้องน้ำควรทำทางลาดเอียง สัดส่วน 1:12 วัสดุปูพื้นที่ไม่มีความลื่น และในส่วนภายในห้องน้ำเสนอให้มีราวจับพุงตัวบริเวณชักโครกเพื่อช่วยในการลุกนั่งของกลุ่มผู้สูงอายุ จะช่วยสร้างความปลอดภัยในการใช้งานและลดการเกิดอันตรายได้

- ประตูเป็นแบบบานเลื่อน ติดช่องกระจกให้มองเห็นจากด้านนอกได้
- ราวจับพุงตัวบริเวณชักโครก และบริเวณที่อ่างล้างมือเพื่อช่วยในการลุกนั่ง
- ระดับพื้นของห้องน้ำควรมีระดับที่เท่ากัน ปูด้วยวัสดุที่ไม่ลื่น

ภาพ 11 การปรับปรุงพื้นที่ส่วนของห้องน้ำสำหรับพุทธศาสนิกชน

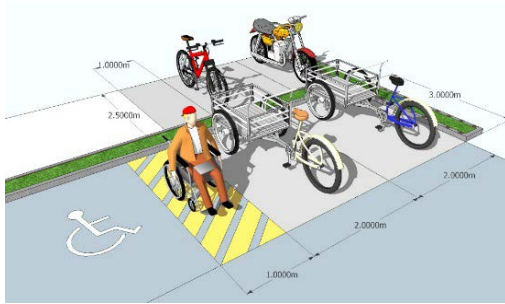
ภาพ 12 การเสนอแนะการออกแบบพื้นที่จอด  
รถจักรยานพ่วงและที่จอดสำหรับรถเข็น

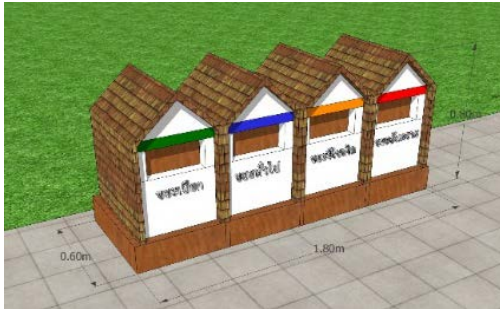
ภาพ 13 เสนอแนะรูปแบบถังขยะที่ใช้ภายในวัด

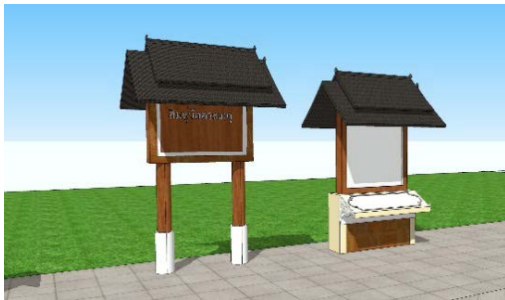
ภาพ 14 เสนอแนะรูปแบบป้ายแสดงสัญลักษณ์ และการ  
สื่อความหมาย เสนอแนะรูปแบบศาลานั่งพักผ่อนหย่อนใจ

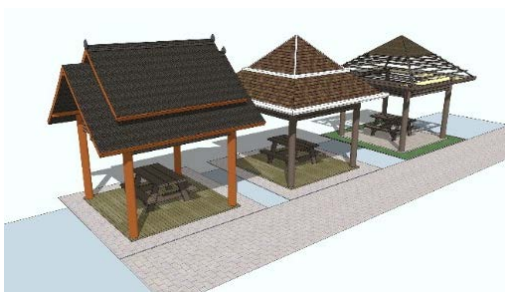
ภาพ 15 เสนอแนะรูปแบบศาลานั่งพักผ่อนหย่อนใจ
